DÉMÁSZ Hálózat

Kvázibaleset tanulságainak oktatása

SZERELŐKNEK

2017. május 11.

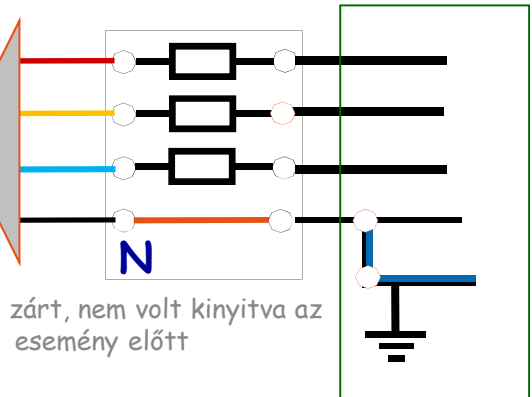
Plombával zárt, nem volt kinyitva az
esemény előtt

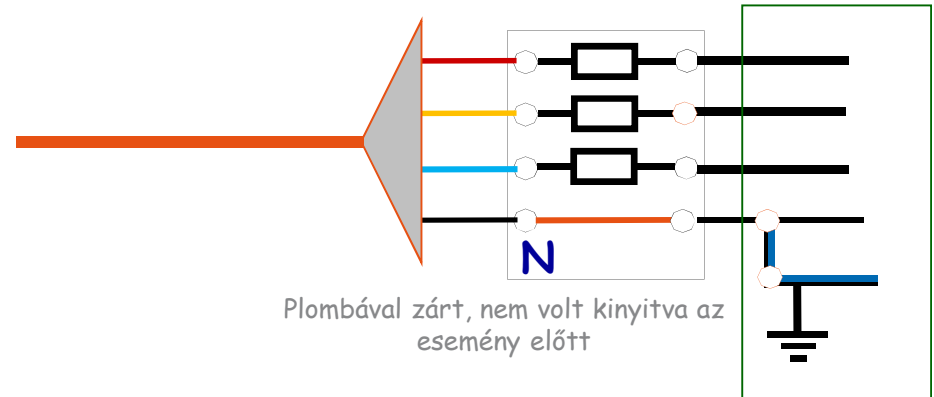
Plombával zárt, nem volt kinyitva az esemény előtt

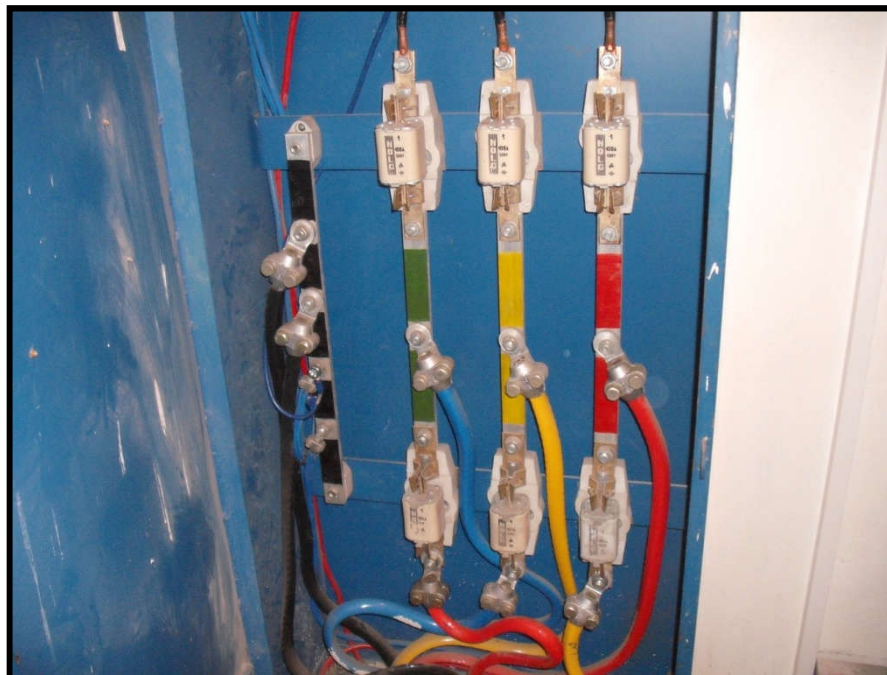
Elsődleges ok:

➔ a csatlakozó kábel szabványtalan színezésű, és a nullára korábban (mindkét végén) fekete érrel bekötött kábel volt!

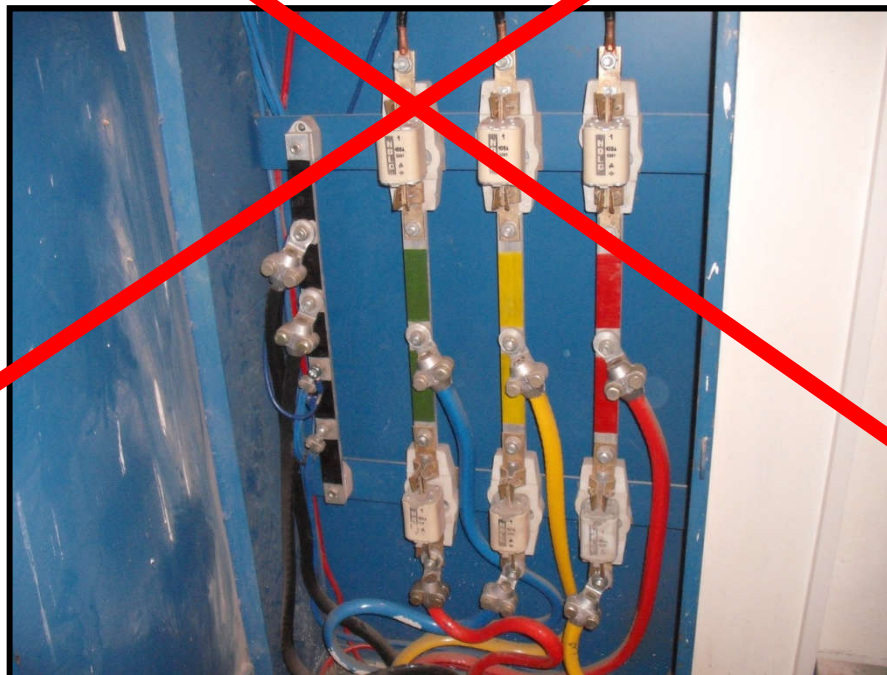
Elsődleges ok:

➔ a csatlakozó kábel szabványtalan színezésű, és a nullára korábban (mindkét végén) fekete érrel bekötött kábel volt!
